# 苏州兴广五金制品有限公司 土壤和地下水自行监测报告

委托单位：苏州兴广五金制品有限公司  
承担单位：中新苏州工业园区清城环境发展有限公司  
2020 年 6 月

苏州兴广五金制品有限公司位于江苏省苏州市吴中区角直镇汇凯路8号，地块北侧为汇凯路，西侧为苏州凌云市政，南侧为不知名小河，东侧为越航纺织品苏州荣鑫纺织染整。地块外形为多边形，总占地面积约10005平方米。项目地块在2009年以前为农田和小河，2009年后进行工业开发，土地使用权属于苏州兴广五金，主要从事铝制品的表面处理及塑料配件的生产，延续至今。

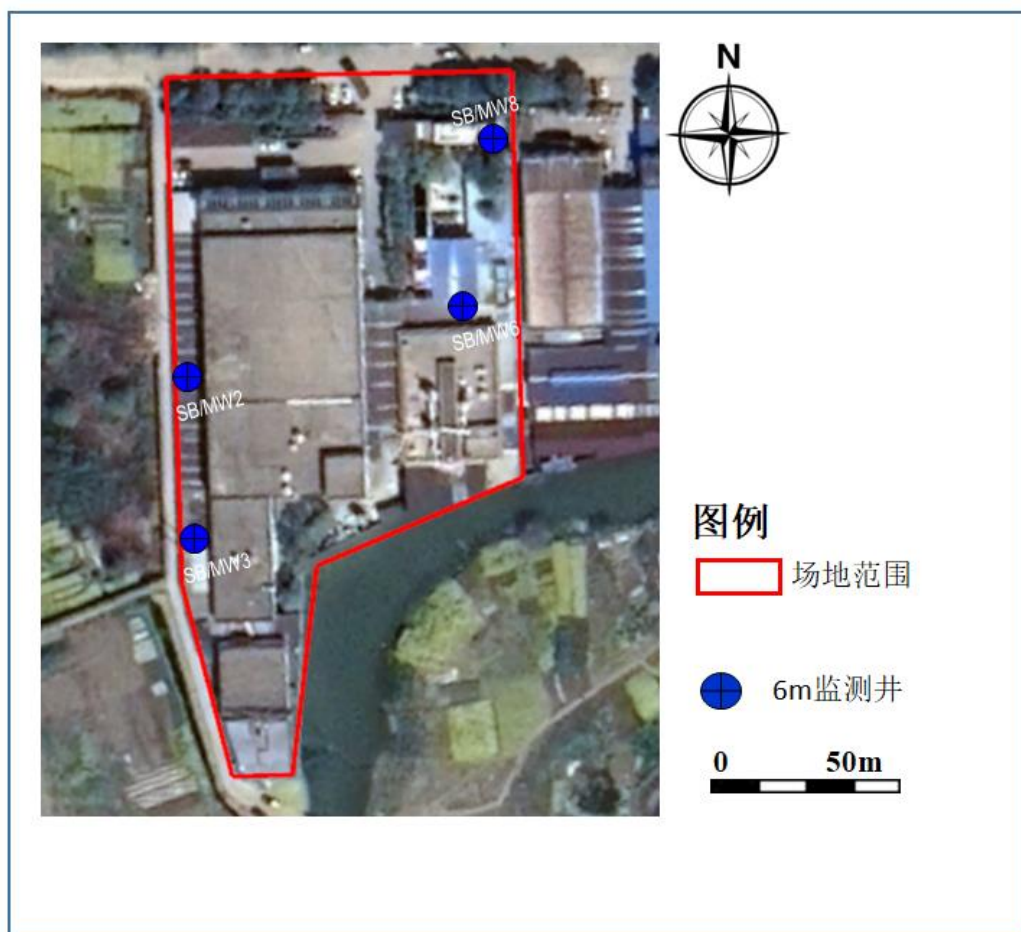
图 6.2 地下水监测点位示意图

本次自行监测在地块重点区域周边共设置 4 个地下水采样点,这 4 个采样点呈多角形分布在地块内部。点位位置见图 6.2。

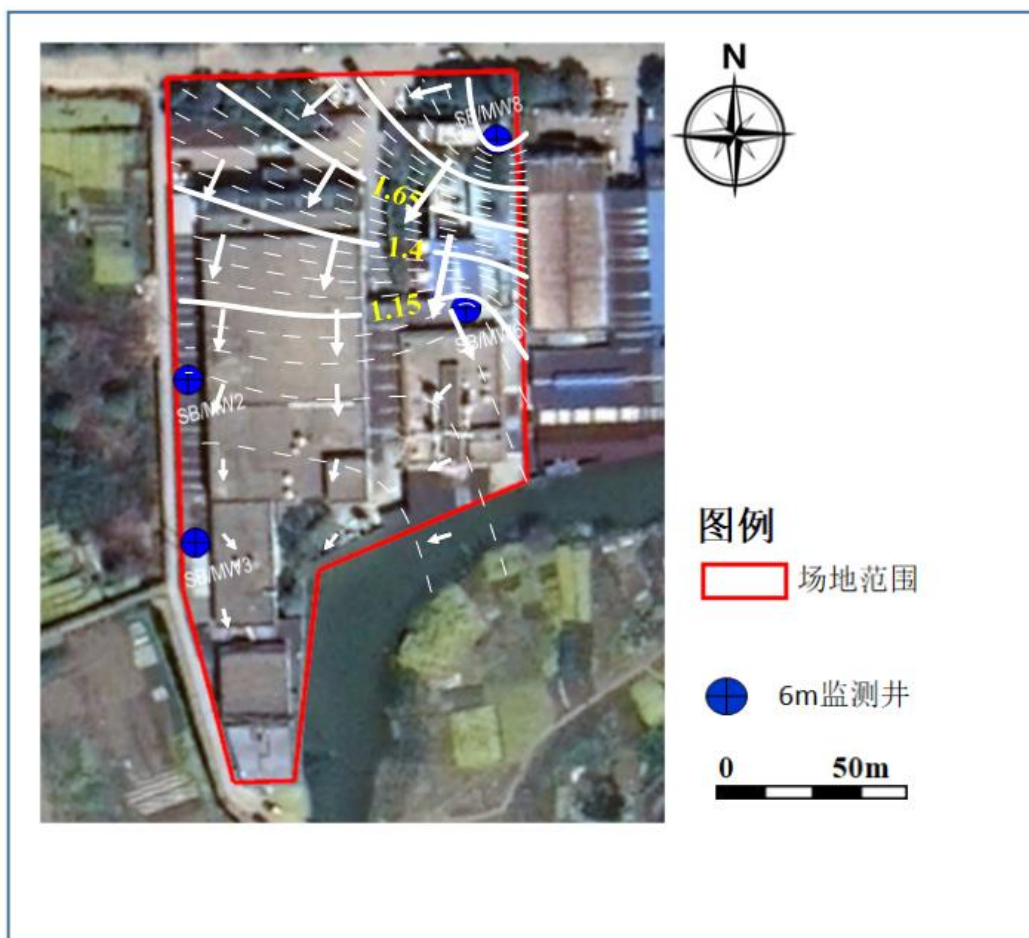
图 8.1 地下水流向示意图

表 8.1 里记录了取水过程中测量的地下水位数值。采用 Surfer 软件对地下水水位现场测量数据进行插值（克里金（kriging）法）得到本项目地块地块所在地域浅层潜水的流向，绘制了地下水流向示意图，见图 8.1。项目区域内，地块地下水流向大致为由西南向东北。

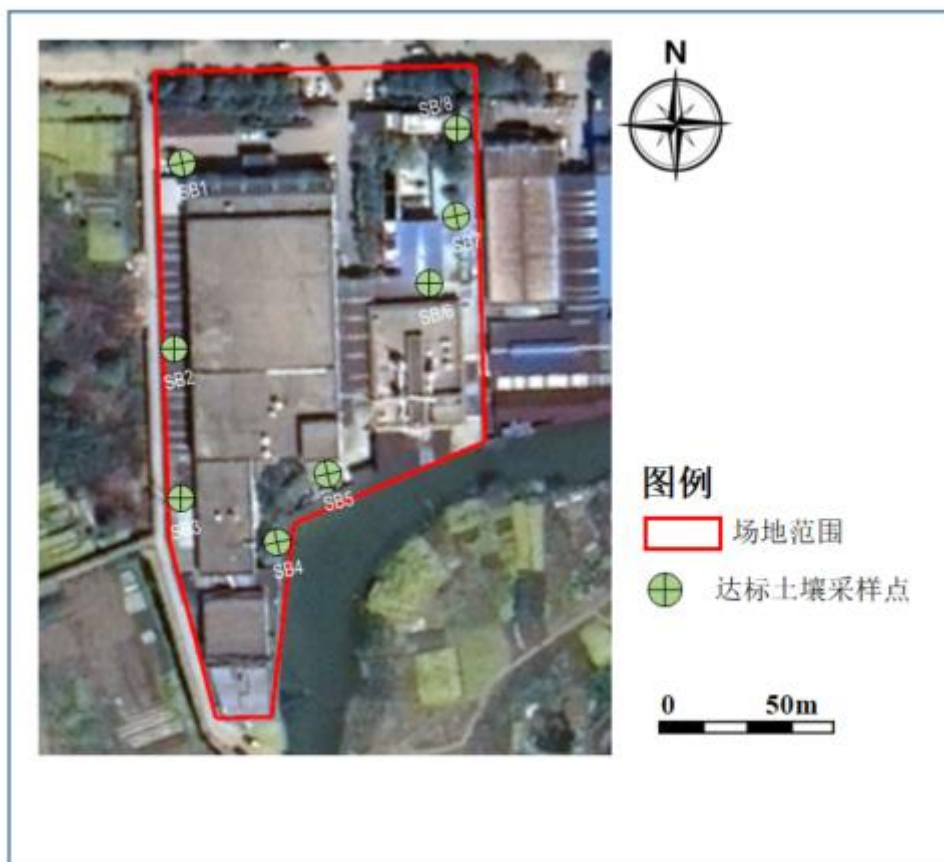
图 8.2 地块土壤监测结果汇总图

在地块内所有土壤样品中主要检出项为 pH、6 项重金属（砷、镉、铜、汞、镍、铅）和 TPH。其检出值均满足《土壤环境质量建设用地土壤污染风险管控标准（试行）》（GB36600-2018）（2018 年 6 月）第 II 类用地筛选值要求。地块内其他重金属、VOCs、SVOCs 检测项均未检出。

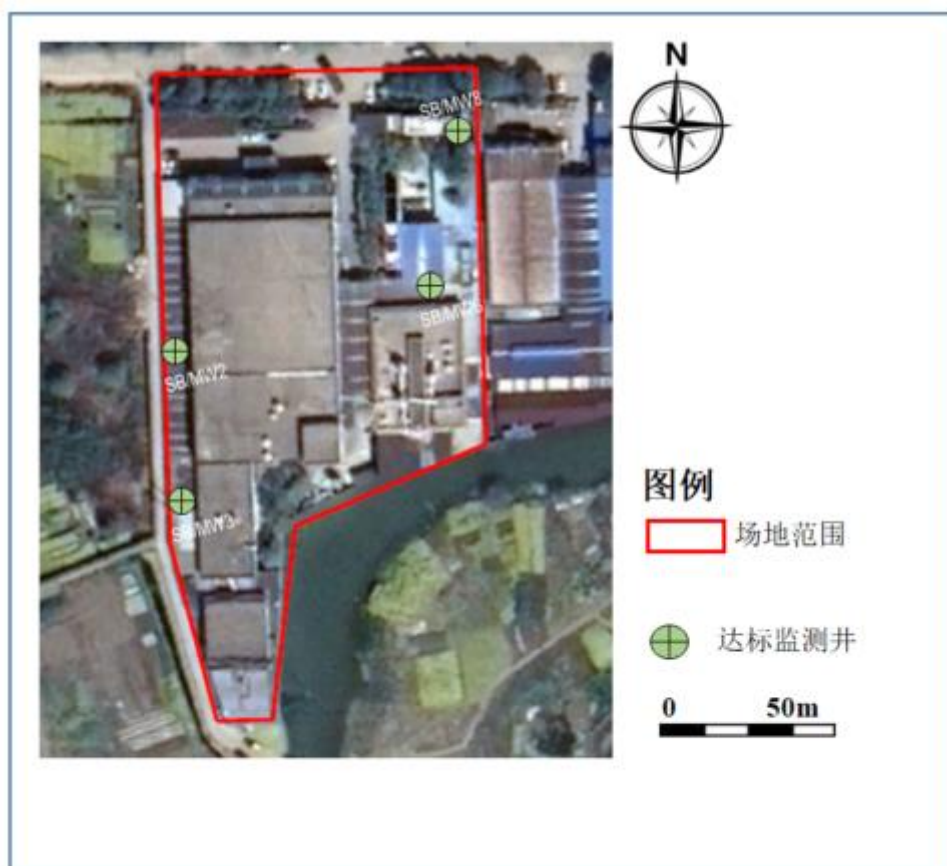
图 8.3 地块地下水监测结果图

在项目地块内所有地下水样品中主要检出项为 pH、砷和 TPH，检出值均满足《地下水质量标准》（GB/T 14848-2017）IV 类和《荷兰建设部关于土地使用和环境干预值标准》标准限值要求。地块内其他重金属、VOCs 及 SVOCs 检测项目均未检出。
